# São Mamede de Vila Verde

Construir uma Igreja com as suas pedras

69 Avaliação e intervenção estrutural  
ANÍBAL COSTA

A Igreja de São Mamede de Vila Verde, construção românica do século XIII, encontrava-se em estado de ruína, à data da inspeção, em 2003, não apresentando qualquer elemento de cobertura.

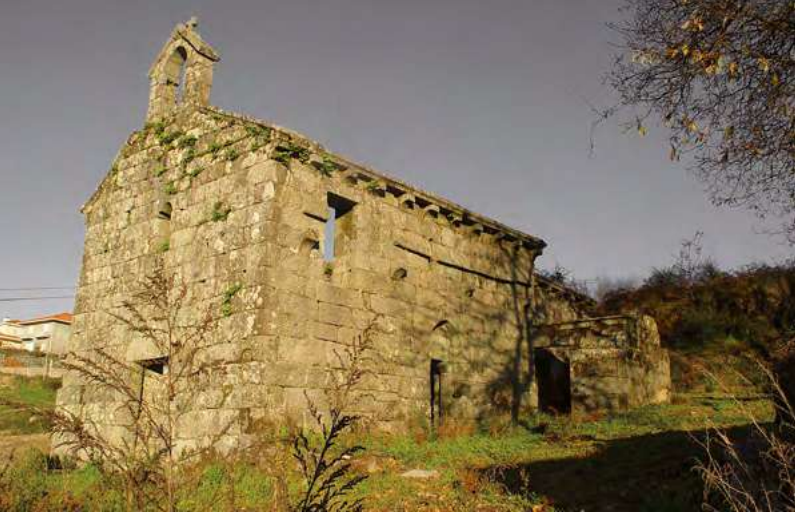
A ruína da Igreja em 2003.

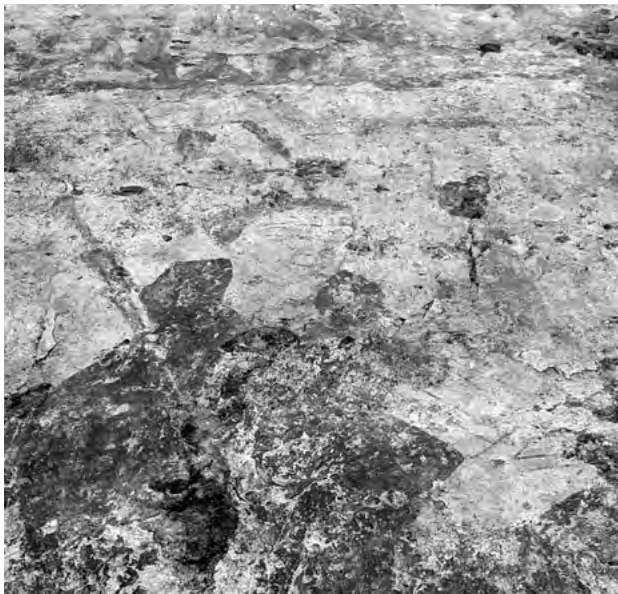
Avaliação do estado de conservação das pinturas murais em setembro de 2004.

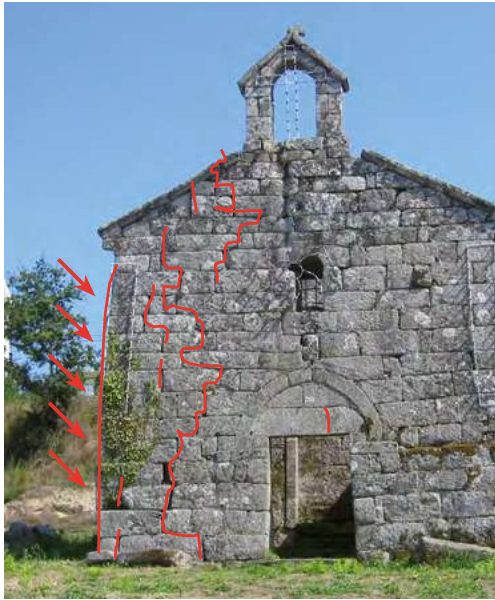
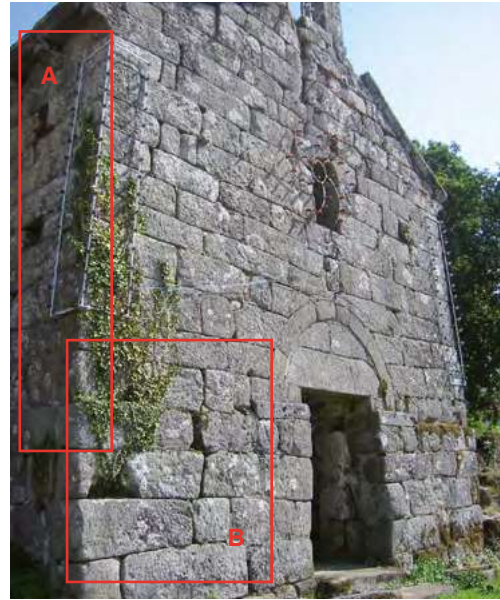
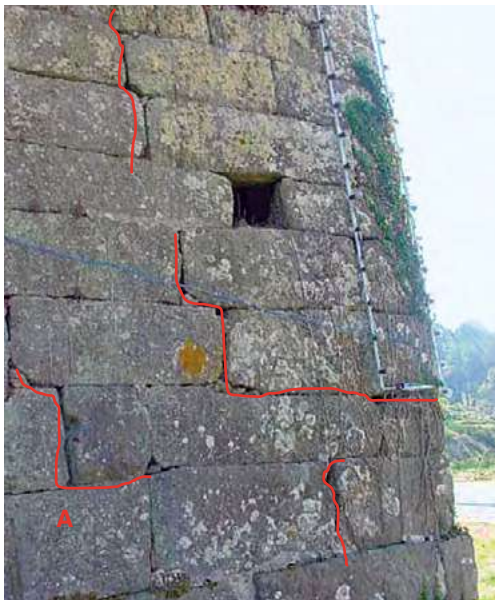
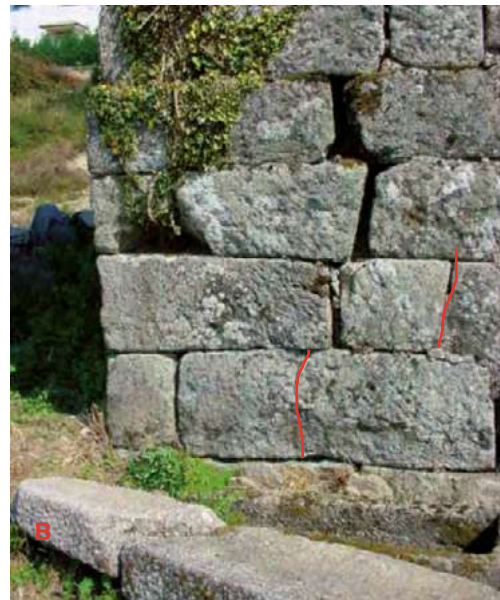
Entre os danos estruturais registados destacavam-se fissuras verticais e aberturas de juntas junto ao cunhal da fachada principal com a fachada lateral direita, indiciando a existência de movimentos ao nível das fundações

Localização dos principais danos estruturais na fachada.

naquele local. Um eventual descalçamento/assentamento de algumas pedras da fundação levou, então, a uma nova configuração de equilíbrio das pedras no cunhal direito da fachada, denotando-se uma rotação sobre o canto inferior na direção do exterior. Este movimento originou ainda a transmissão de cargas do arco de alívio para as pedras que executam o tímpano da porta.

O facto de as juntas entre o arco de alívio e as pedras do tímpano terem sido refechadas com argamassa, permite a transmissão de forças do arco para o tímpano, contribuindo também para esta rotura.

A parede lateral direita encontrava-se também com deformação para fora do seu plano vertical, originando a “parede grávida”, como assim as designava o arquiteto Fernando Távora. Este “embarrigamento” da parede provocou ainda a abertura de juntas e a rotura por compressão de algumas pedras.

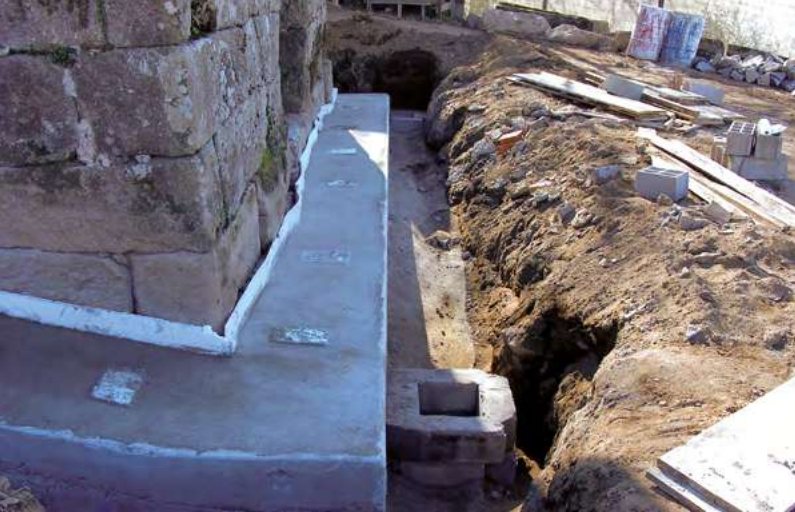
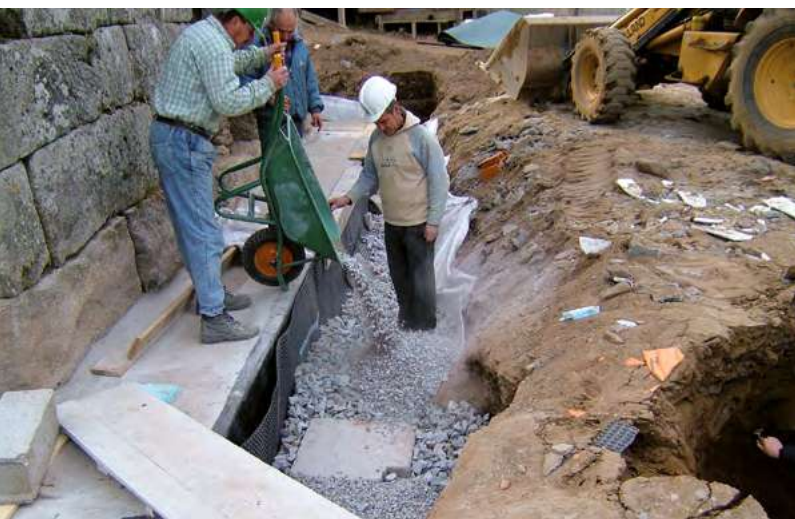
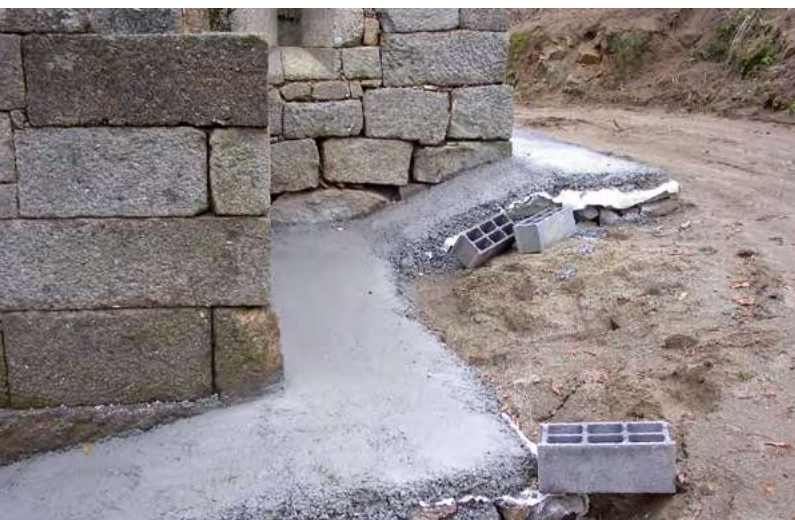
Descalçamento da fundação.

verificado a existência de movimentos de uma das pedras da fundação, que originou o rearranjo da alvenaria com as consequências atrás referidas. Este movimento, muito localizado, poderá ter sido provocado quer pela infiltração da água no solo da fundação, originando a lavagem de finos, quer também pela pequena dimensão das pedras de base que se observa neste local.

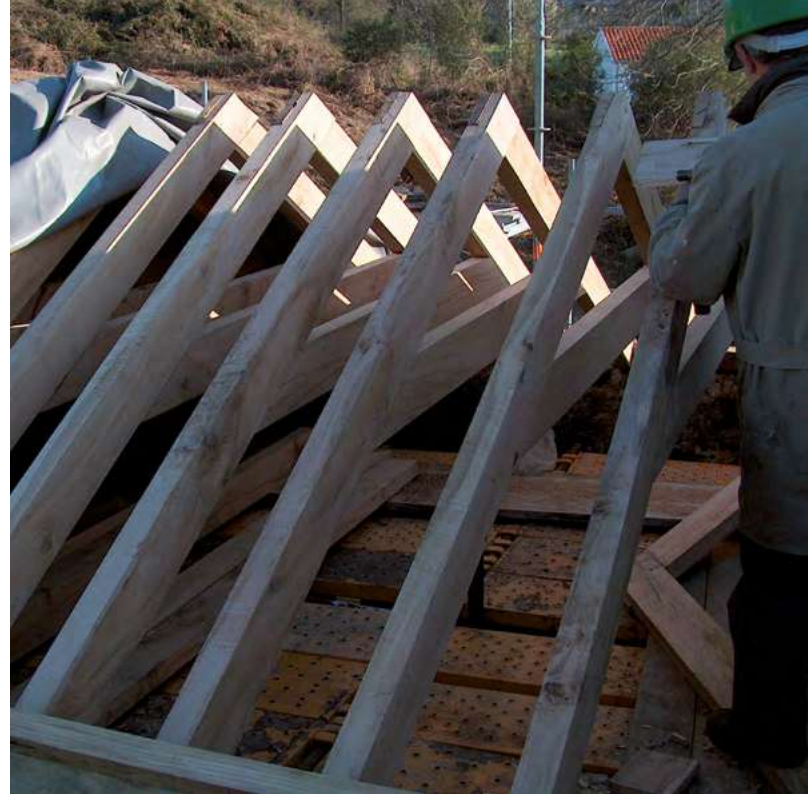
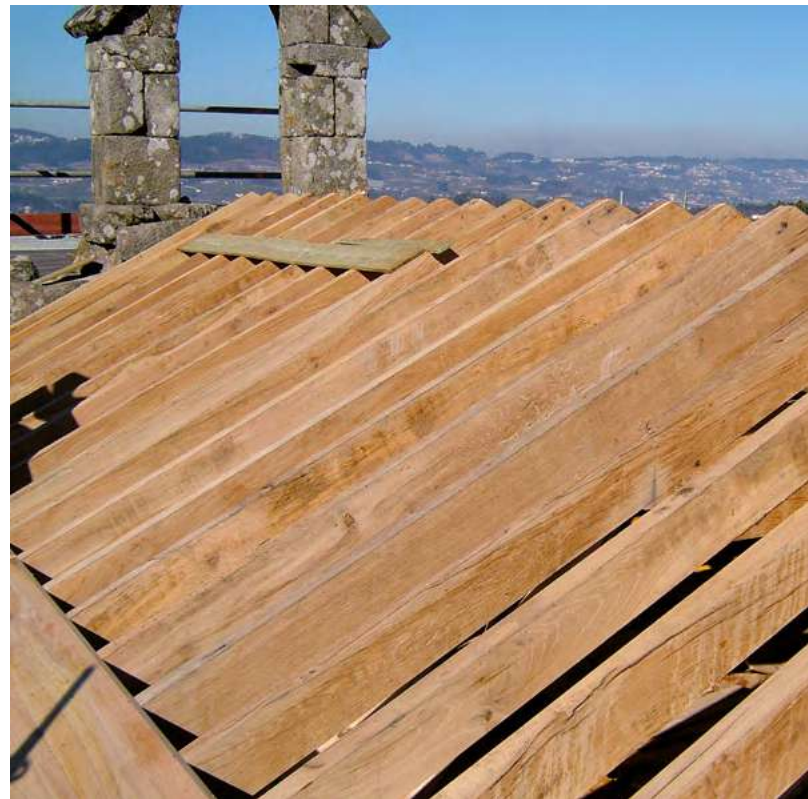
Vistas da cobertura.

Esta peça absorve parte das cargas provenientes do revestimento de telhas devido à forma como é unida aos caibros (usualmente em malhete em rabo de andorinha). A distância entre pernas consecutivas de um mesmo elemento é de cerca de 50cm. Foi colocado um forro também em tábuas de pinho tratado em autoclave sobre o

qual foram aplicadas telas impermeáveis à água e permeáveis ao vapor. Sobre este conjunto foi aplicado o ripado e contra ripado de suporte das telhas.
