# São Mamede de Vila Verde

Construir uma Igreja com as suas pedras

69 Avaliação e intervenção estrutural  
ANÍBAL COSTA

A Igreja de São Mamede de Vila Verde, construção românica do século XIII, encontrava-se em estado de ruína, à data da inspeção, em 2003, não apresentando qualquer elemento de cobertura.

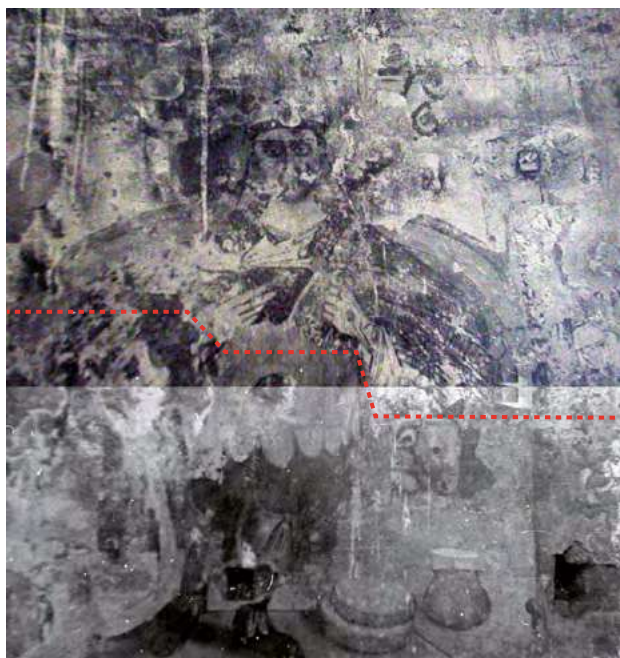
Imagem resultante da colagem de duas fotografias pertencentes ao arquivo da Câmara Municipal do Porto. Nesta imagem pode observar-se a sobreposição das duas camadas de reboco correspondentes às duas campanhas pictóricas. A parte acima do ponteadado vermelho corresponde à primeira campanha pictórica e a parte abaixo à segunda, sendo, portanto, mais recente.

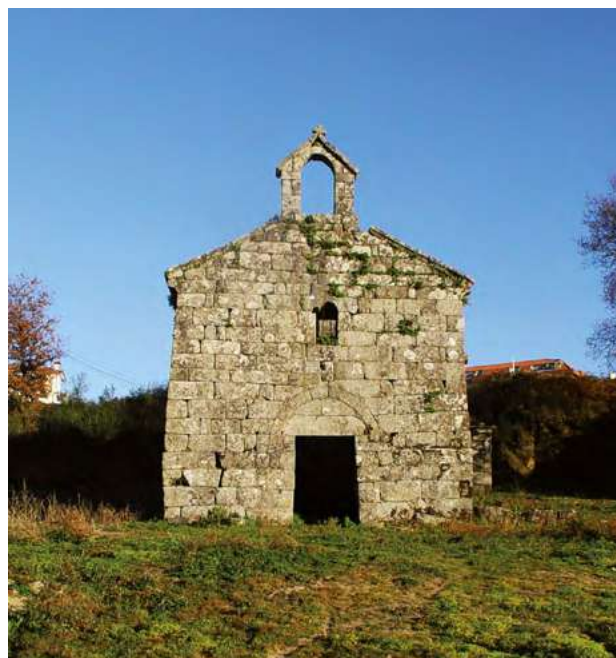
Aspetto exterior da Igreja antes da intervenção.

espaço interior deste templo estava completamente invadido por plantas e lixo. No entanto, apercebemo-nos que os vestígios de pintura existentes eram importantes, não tanto pelo seu valor estético, mas pela informação que trariam para o conhecimento da produção da pintura a fresco quinhentista nesta região.

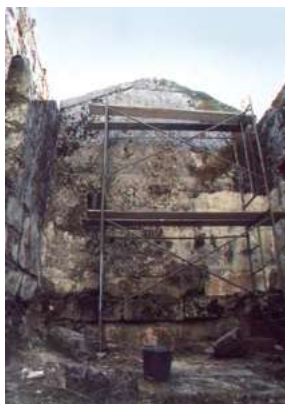
Aspeto da parede fundeira da capela-mor durante a primeira fase de intervenção.

A intervenção de conservação das pinturas fez-se em duas fases<sup>2</sup>. A primeira, em 2004, consistiu na remoção de plantas, líquenes e outros infestantes que cobriam os rebocos pintados, de modo a avaliar-se com rigor a extensão da pintura remanescente e a sua importância. Só com estes dados se poderia programar a sua conservação e restauro, integradas no programa de reabilitação do edifício, como veio a acontecer.

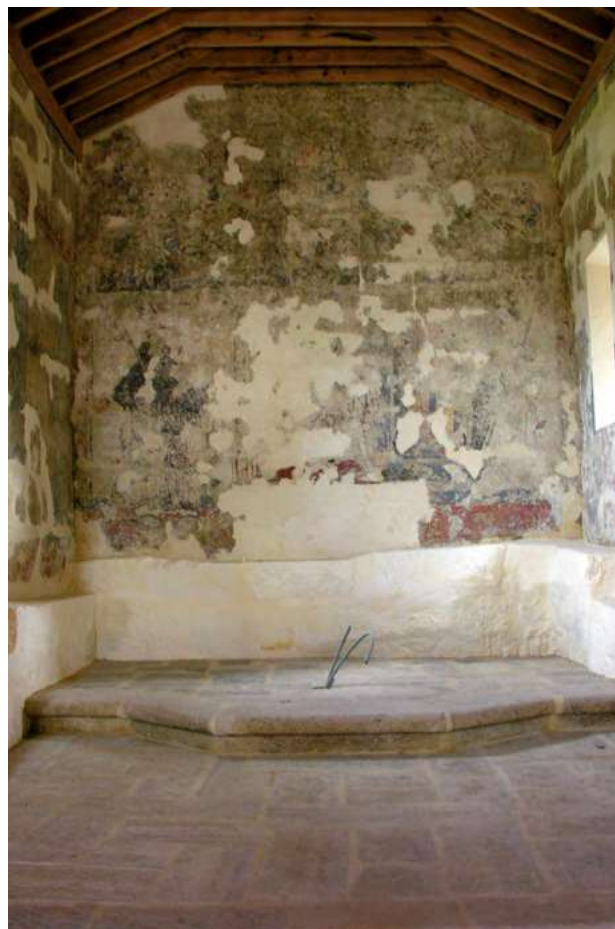
Aspeto da parede fundeira da capela-mor após a conclusão dos trabalhos.

A segunda fase da intervenção decorreu no ano de 2006, já com o edifício recuperado e com cobertura, tendo sido desenvolvidos todos os trabalhos necessários à conservação dos rebocos pintados e à melhoria da sua leitura. Tendo em conta a situação fragmentária da pintura

remanescente, optou-se por não fazer qualquer reintegração cromática e, relativamente às zonas do aparelho onde não existia pintura e de acordo com o autor do projeto, foi aplicado um barramento de cal ligeiramente tonalizada e com uma carga fina de modo a uniformizar a leitura dos paramentos.

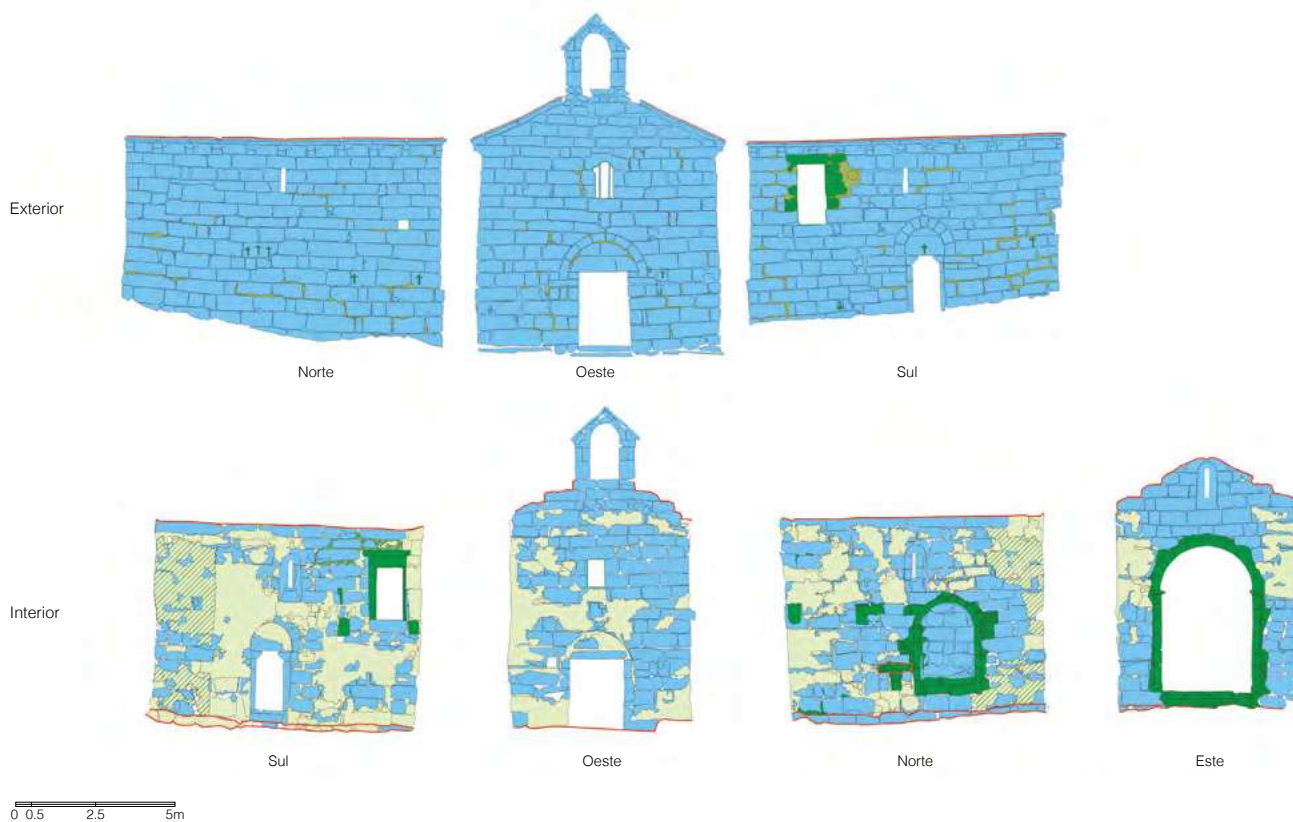
Interpretação das fases construtivas com base nas leituras estratigráficas dos alçados da nave:

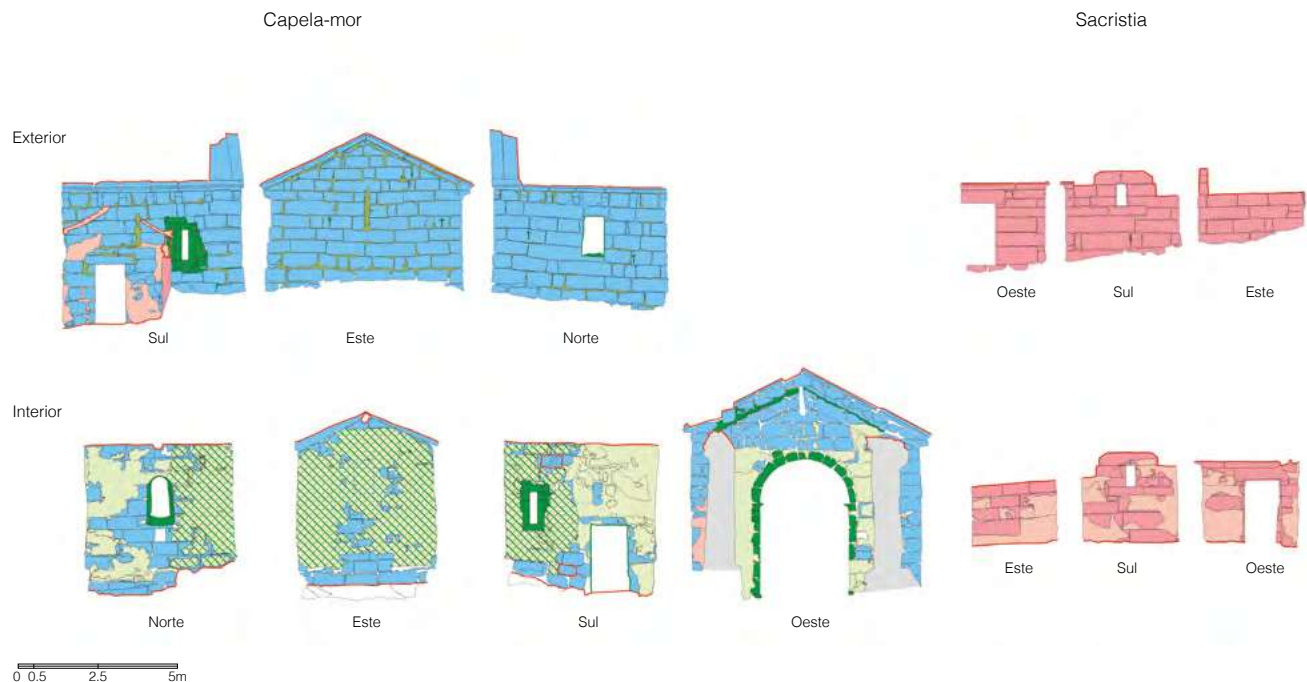
Interpretação das fases construtivas com base nas leituras estratigráficas dos alçados da capela-mor e da sacristia:

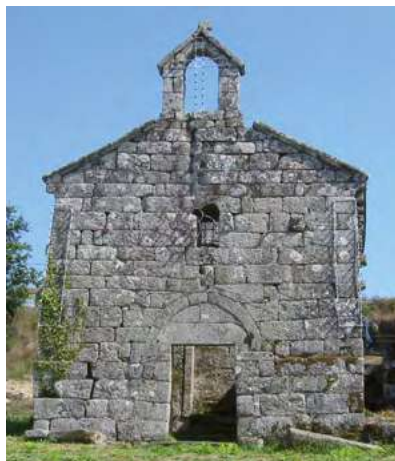
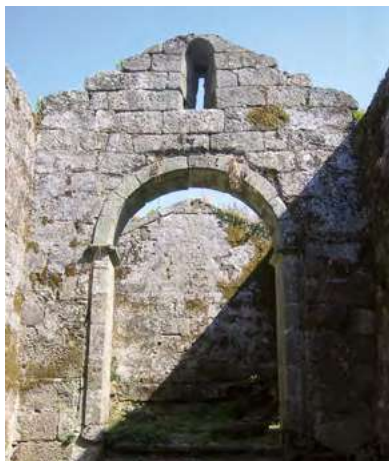
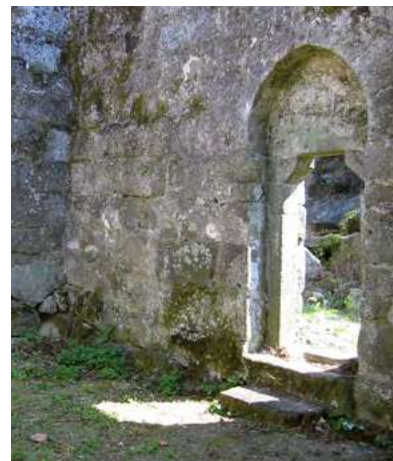
Vistas do exterior e do interior da Igreja de São Mamede de Vila Verde (2003).

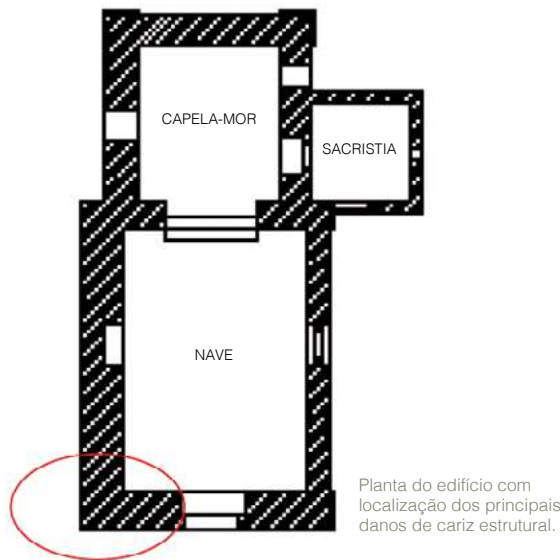
Entre os danos estruturais registados destacavam-se fissuras verticais e aberturas de juntas junto ao cunhal da fachada principal com a fachada lateral direita, indiciando a existência de movimentos ao nível das fundações

naquele local. Um eventual descalçamento/assentamento de algumas pedras da fundação levou, então, a uma nova configuração de equilíbrio das pedras no cunhal direito da fachada, denotando-se uma rotação sobre o canto inferior na direção do exterior. Este movimento originou ainda a transmissão de cargas do arco de alívio para as pedras que executam o tímpano da porta.

O facto de as juntas entre o arco de alívio e as pedras do tímpano terem sido refechadas com argamassa, permite a transmissão de forças do arco para o tímpano, contribuindo também para esta rotura.

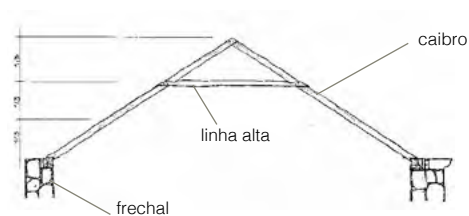
Esquema construtivo da cobertura em caibro armado.

Também o topo das paredes foi consolidado com argamassas compatíveis de forma a poder receber a estrutura da cobertura. Esta estrutura foi executada em madeira de pinho tratado em autoclave. A configuração estrutural da cobertura foi efetuada de acordo com os vestígios existentes da cobertura antiga e que era do tipo “caibro armado”. Esta cobertura consiste numa sucessão de
